Kurven-Stall in Bodennähe

Prüfung misslungen

Vier Flugschüler stehen bereit für ihre praktische UL-Prüfung. Gleich beim ersten Kandidaten kommt es zum Unfall

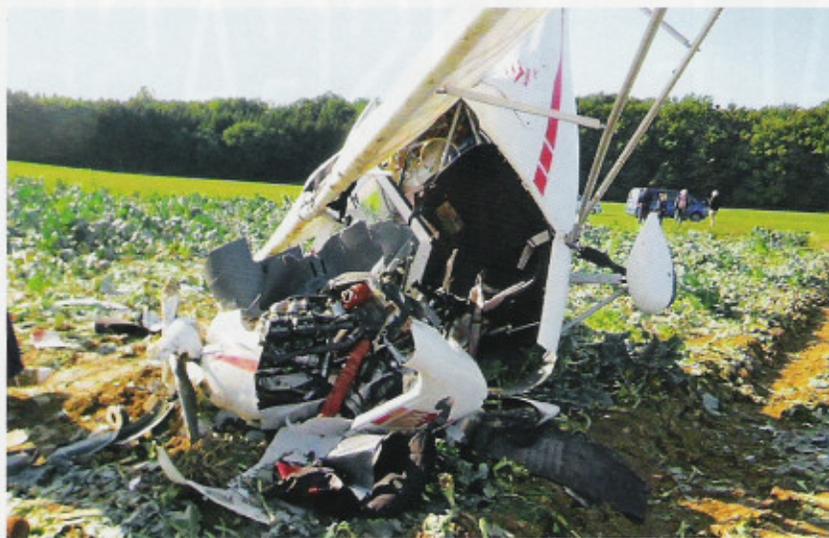
Aufschlag Die Einteilung des Endanflugs passt nicht: Das UL überschießt die Piste, gerät beim Kurven in einen überzogenen Flugzustand und stürzt ab. Einer der Insassen stirbt später an seinen Verletzungen

Als Absturzursache gibt die BFU an, dass das UL beim Kurven in Bodennähe in einen überzogenen Flugzustand geraten sei. Bei der geringen Höhe blieb den Piloten kein Spielraum mehr, ihn wieder auszuleiten. Auch das Rettungsgerät hätte so tief über dem Boden nicht mehr helfen können. Mit zum Unfall beitragen habe die Überladung der Maschine, so die BFU. ■

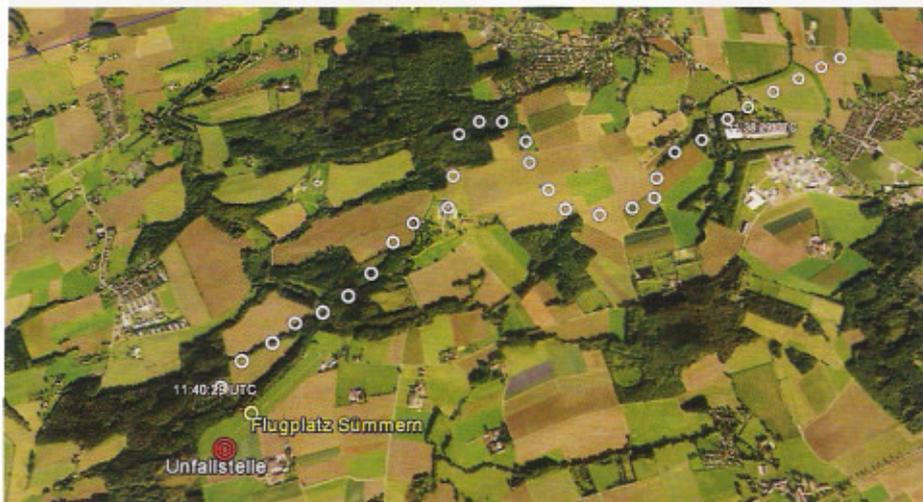
Die von der DFS aufgezeichneten Radardaten, die vom Flug der C42B vorliegen, lassen erkennen, dass das UL etwa um 13.38 Uhr, rund 1,5 Nautische Meilen vor dem Flugplatz Sümmern, nach Norden abdreht und den Sinkflug einleitet. Dann kehrt die Maschine zurück auf den vorherigen Kurs Richtung Südwesten und sinkt weiter, die Geschwindigkeit über Grund geht von knapp 150 km/h auf 130 km/h zurück. Die Vermutung liegt nahe, dass der Prüfer auf dem Sonderlandeplatz noch eine Notlandeübung plant. Das letzte aufgezeichnete Radarsignal um 13.40 Uhr zeigt eine Speed von 59,9 Knoten, etwa 110 km/h.

Augenzeugen berichten, wie das UL aus nördlicher Richtung kommend in einer Linkskurve den an den Flugplatz angrenzenden Wald überfliegt, offenbar beim Versuch, die Bahn in Richtung 05 anzusteuern. Doch das UL überschießt die Piste. Aus einer Höhe von zehn bis zwanzig Metern kippt der Zweisitzer dann plötzlich über die rechte Tragfläche ab und stürzt zu Boden. 15 Meter südöstlich der Schwelle zur »05« bohrt sich das Luftsportgerät 25 Zentimeter tief in einen Kohlacker, dabei wird der Motor nach

Flugverlauf Auf dem Rückweg steuert der Pilot den Sonderlandeplatz Iserlohn-Sümern an. Offenbar soll hier eine Notlandung simuliert werden

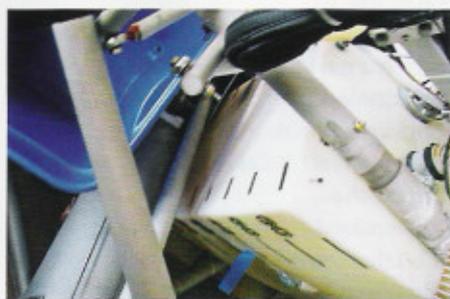
Restmenge Der Tank der verunglückten C42B mit 25 bis 30 Litern Sprit bleibt glücklicherweise heil, zu einem Brand kommt es nicht
