Kurven-Stall in Bodennähe

Prüfung misslungen

Vier Flugschüler stehen bereit für ihre praktische UL-Prüfung. Gleich beim ersten Kandidaten kommt es zum Unfall

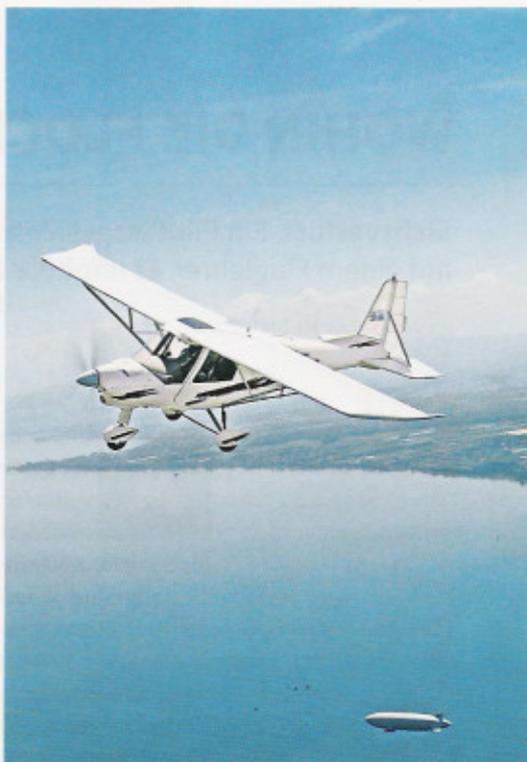
Bewährt Die C42 von Comco Ikarus ist ein Bestseller unter den Ultraleichtflugzeugen. Zahlreiche Vereine und Flugschulen schätzen den Allrounder dank seiner gutmütigen Flugeigenschaften als zuverlässiges Muster zur Ausbildung von UL-Piloten
